“双提升”道路综合整治工程-君新工业路（君新路
-环观南路）

水土保持设施验收报告

“双提升”道路综合整治工程-君新工业路（君新路-环观南路）水土保持设施验收报告

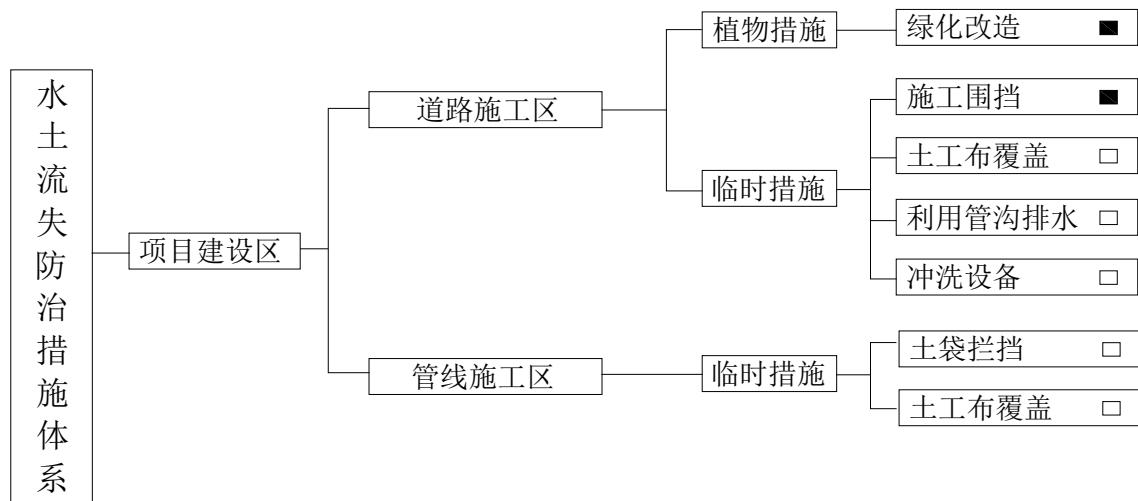
图 5-1 水土流失防治措施体系图

总体布局：通过对主体工程的各项特性分析，在进行水土流失预测和对主体工程具有水土保持功能工程进行评估的基础上，对本项目的水土保持总体布局如下，水土流失防治体系框图见图 5-1：

注: ■主体已列 □方案新增
