燕罗街道金鹤路（红燕路-向阳路）新建工程

## 水土保持设施验收报告

建设单位：深圳市宝安区燕罗街道办事处（盖章）

技术服务单位：深圳市丰泽环境工程有限公司（盖章）

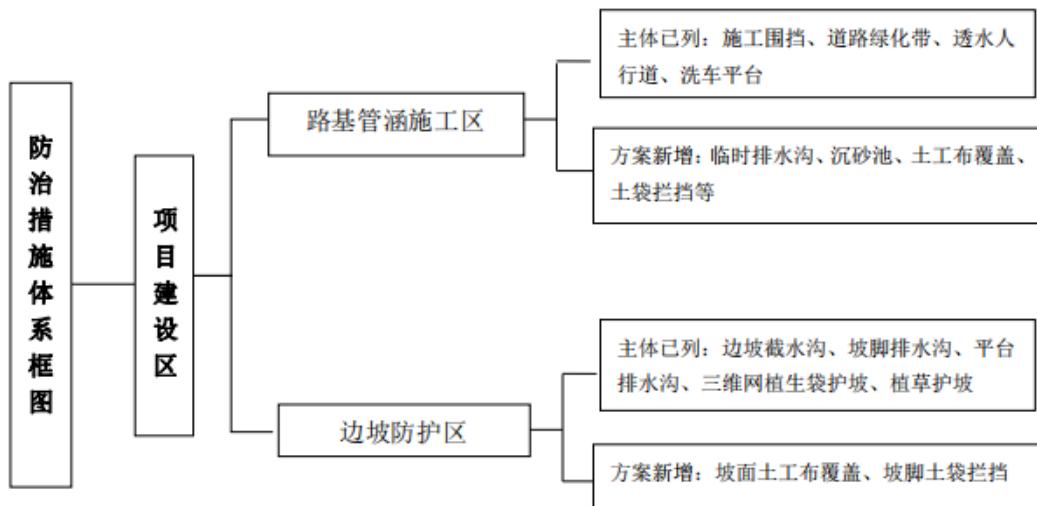
图 5-1 水土流失防治措施体系图

根据工程项目区的水土流失特点、防治责任方位和防治目标，遵循治理与防治相结合，植物措施与工程措施相结合的原则，采取系统的防治措施，形成完整的水土流失防治体系。

排水：结合周边现有市政排水管网进行布置，根据工程建设的不同时期采取周边控制和分散排水的方式，使区内汇水以有序的、安全的方式出流。

沉砂、拦砂：按照分级沉砂、控制出口、加强临设、减排总量的原则，在临时排水沟外排口布置临时沉砂池。

施工期间的一些临时措施和其他措施也是本方案的防治重点，主要有临时排水拦挡、防尘措施以及汛期防护措施等。
