特力-吉盟黄金首饰产业园升级改造项目 07 地块（特力-吉盟黄金首饰产业园升级改造项目 05 地块）工程

水土保持设施验收报告

深圳市丰泽环境工程有限公司

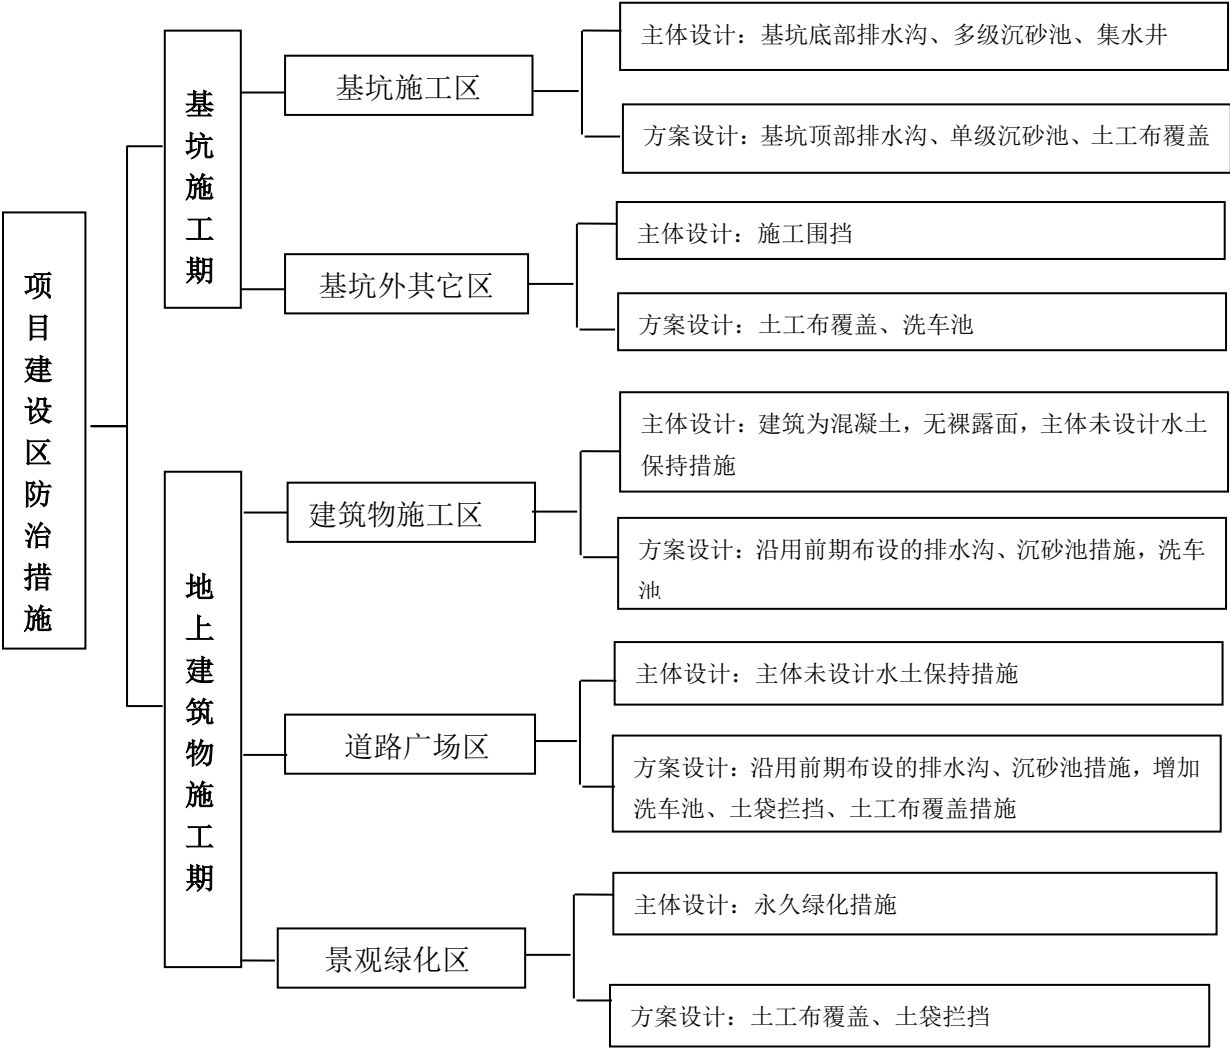
图 5-1 水土保持防护体系框图

本项目根据水土流失预测结果和确定的水土流失防治责任范围，在对主体设计进行水土保持分析评价的基础上，布设工程措施、植物措施与临时措施相结合的水土保持措施防治体系，具体见下图：
